# **Le système hydrogéologique de la grotte du Cluzel dans l'Yssandonnais (Corrèze) et sa biodiversité**

Par Claude MOURET<sup>1</sup> et François LEFEBVRE<sup>2</sup>

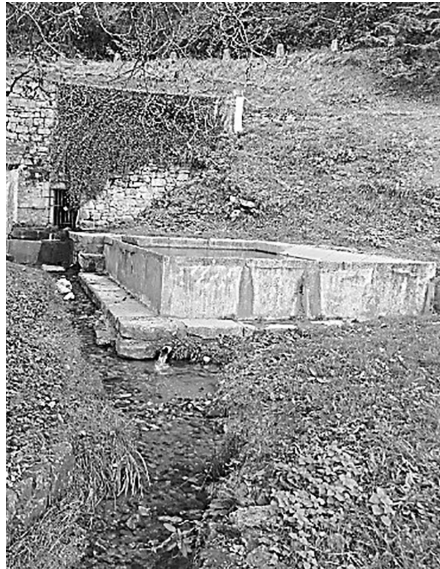
**Fig. 3.** *Le site du Cluzel. Le lavoir en bas reçoit son eau de la source captée (ouverture rectangulaire noire). Le bâtiment à gauche permet de monter une partie de l'eau vers le château du Puy. Deux routes surmontent le tout et la grotte se trouve au-delà, au niveau de la masse noire au dernier plan.*

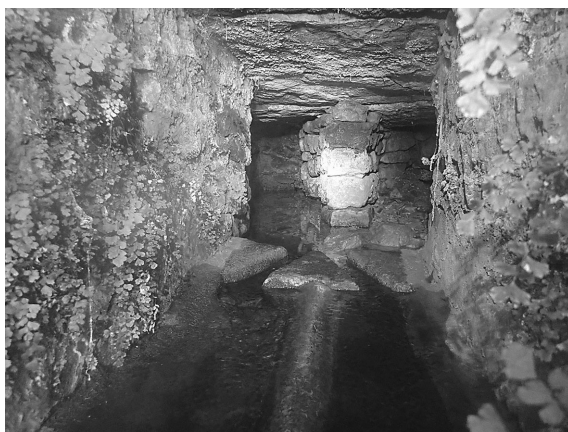
***Fig. 5. La galerie d'entrée du captage avec deux chenaux parallèles reliés à un répartiteur de volumes, mène au fond à deux galeries de captage de part et d'autre d'un pilastre central. Noter les fougères en premier plan : des capillaires de Montpellier. Cliché François Lefebvre.***

Les griffons de la source sont situés sous la bordure nord-ouest de la route D140E, dans une zone de blocs largement masquée par des murs de moellons. Le captage comprend deux galeries légèrement divergentes vers l'amont (Fig. 4-5), séparées par un long pilastre de moellons soutenant par le milieu de larges dalles de pierres plates qui forment le plafond des deux galeries. Les eaux se rejoignent juste en aval du pilastre et entrent dans un répartiteur qui les envoie dans deux petits canaux parallèles. Le plus à l'est conduit l'eau dans le lavoir voisin. L'autre l'envoie vers la station de pompage du château.

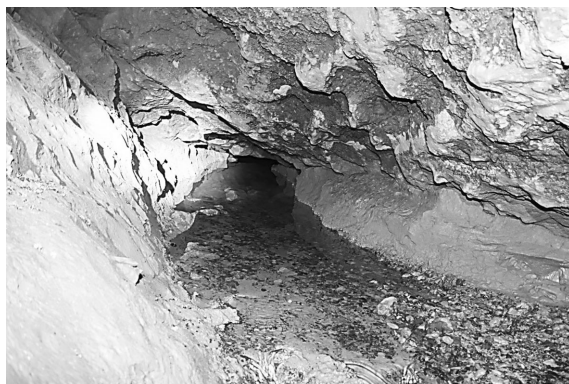
*Fig. 8. Le cours d'eau au sortir du siphon amont.  
Hauteur de la galerie : 1.4 m. Cliché C. Mouret.*

La galerie active de la grotte mesure quelque 27 mètres entre les deux siphons (Fig. 4-6-7), amont et aval, où l'eau plonge sous la voûte abaissée (Fig. 8-9). L'eau s'y écoule sur un lit de graviers, entre le plan d'eau amont, un plan d'eau intermédiaire et le plan d'eau aval (Fig.6).

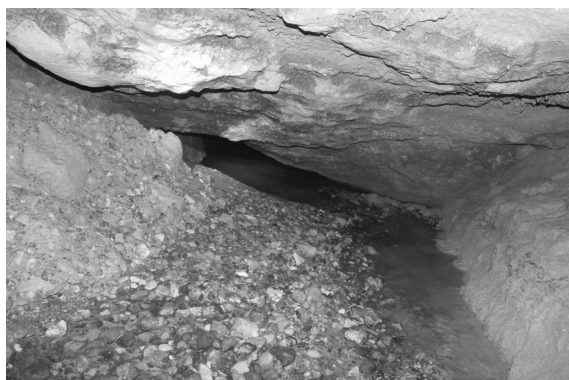
*Fig. 9. Le cours d'eau un peu avant le siphon aval.  
Hauteur de la galerie : 1 m. Cliché C. Mouret.*

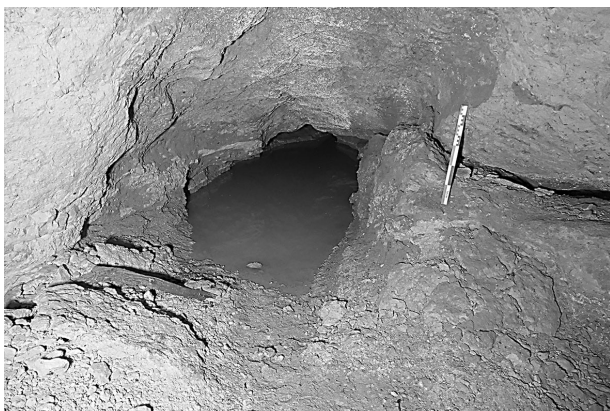
**Fig. 10. La Galerie d'accès, désobstruée sur 6 m de long. Une laisse d'eau était présente le 23 novembre 2025 (vue vers le cours d'eau). Au plafond, une trainée axiale de condensation (couleur plus claire) est formée d'une multitude de gouttes d'eau. Cliché C. Mouret.**

En partant du cours d'eau, la Galerie d'accès s'évase vers la sortie (Fig. 10) jusqu'à une salle dans laquelle un gros bloc est tombé du plafond au sud-ouest (Fig. 6-11). Une diaclase, dite Arrivée ouest, borde cette salle à l'ouest (Fig. 11-12) et se prolonge par un passage très étroit dans lequel de la calcite forme à la fois une coulée et un plancher suspendu (Arrivée ouest, Fig. 12). Une autre diaclase, avec des parois en partie recouvertes de petites coulées de calcite, traverse le plafond de la salle (Fig. 13). Le sol originel n'est plus visible car il a été en partie recouvert en 1979 par les déblais de la désobstruction de la Galerie d'accès. Les parties les plus basses de la salle et de la Galerie d'accès sont recouvertes d'eau après les fortes pluies. Cette eau arrive par l'Arrivée ouest et alimente une surface inondée dans la salle, dont le trop-plein se déverse dans la Galerie d'accès et de là dans le cours d'eau souterrain. Lorsque les pluies cessent, les laisses d'eau résiduelles déposent par décantation une petite couche d'argile plaquée sur le sol et le bas des parois. Dans la Galerie d'accès, un liseré blanc borde le niveau maximal de stagnation de l'eau.

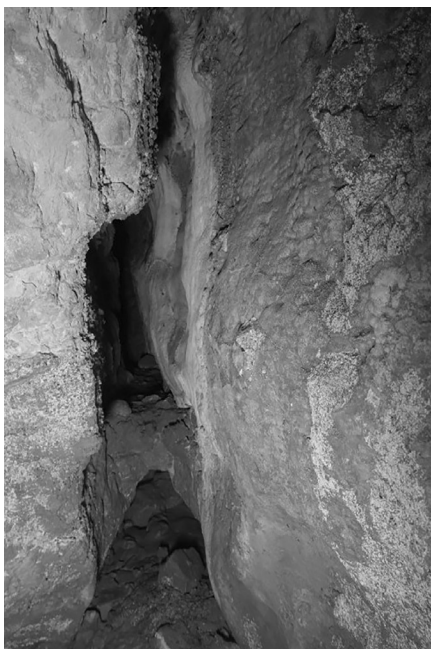
**Fig. 12. Etroite diaclase karstifiée dite Arrivée ouest. Elle peut couler beaucoup. Cliché C. Mouret.**

L'Arrivée ouest, bien que fort étroite, amène certains jours beaucoup d'eau. Le 16 février 2022, après de grosses pluies, elle écoulait quelque 1 à 5 litres par seconde. Toute la salle était alors inondée. Le 23 novembre 2025, quelques jours après de très fortes pluies, puis le 1<sup>er</sup> et le 4 décembre des masses d'eau étaient présentes. Le 4, un débit d'environ 0,1 l/s coulait de la salle vers la Galerie d'accès. L'analyse de l'eau par l'un de nous (FL) a confirmé sa différence avec celle du cours d'eau pérenne (voir Tableau 3). Ce phénomène d'inondation de la salle se reproduit régulièrement.

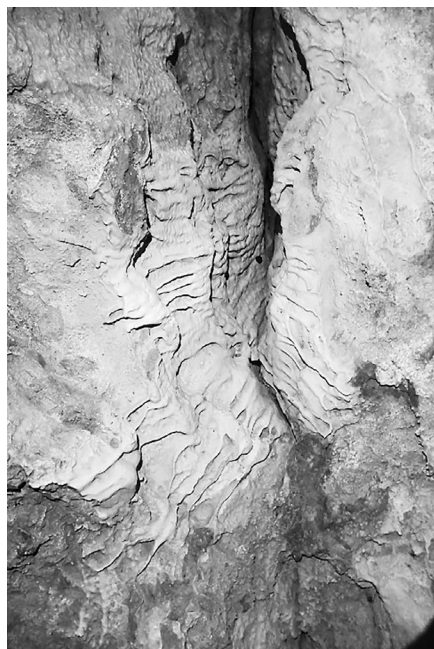
**Fig. 13 Au plafond de la salle, cette diaclase karstifiée verticale (vue de dessous) abrite de la faune. Cliché C. Mouret.**

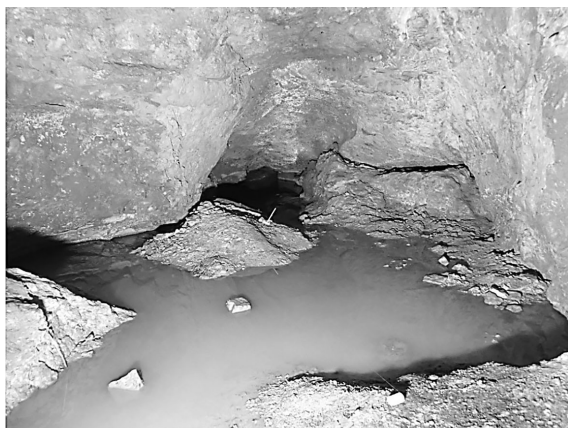
**Fig. 14. La salle et le début de la Galerie d'accès inondés le 4 décembre 2025. L'entrée de cette dernière présente un chenal en plafond. Des gouttelettes de condensation s'y forment et dessinent une trainée blanchâtre à jaune-vert. La tige sur les déblais d'écaillage de paroi de gauche (au centre de la vue) mesure 20 cm. L'accès à la Grande Galerie se fait en bas à droite. On perçoit là encore la trainée axiale de condensation, plus pâle (à la verticale visuelle de la tige).**

Le chenal en voûte (Fig. 14) était obturé par les sédiments avant la désobstruction de 1979. Dans la salle, à partir de la diaclase de plafond, un gros chenal se dirige vers la Grande Galerie et la sortie actuelle : c'est vraisemblablement sa suite.

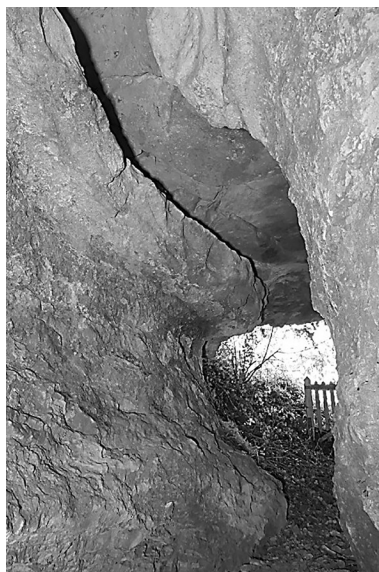
**Fig. 15. La Grande Galerie, avec son chenal en plafond. Cliché C. Mouret.**

Au-delà, le sol s'élève vers l'entrée, le plafond également. Le haut de la galerie est occupé par le chenal fossile (Fig. 15). Ce conduit montant indique une ancienne émergence vaclusienne, qui par la suite a évolué en régime dénoyé, de façon concomitante au recul du versant.

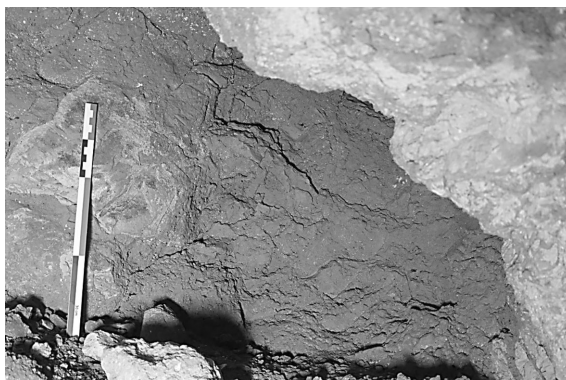
**Fig. 16. Remplissage argileux de galerie, creusé au piochon de 6 cm de large. Les impacts de la lame sont visibles. Cliché C. Mouret.**

Au bas de la paroi ouest de la Grande Galerie, dans un renforcement, une petite quantité d'une argile brune onctueuse remplissant une petite galerie a été exploitée avec un piochon de 6 cm de large (Fig. 16). À côté, de la dolomie a été écaillée au pic. Près de l'entrée, des trous de boulins en vis-à-vis (B, Fig. 6) indiquant une ancienne fermeture de la galerie, probablement assez légère.
